DOSSIER TECHNIQUE **a**MIANTE

Nom du site	TROYES P ANCIEN DEPOT						
Adresse du site	10600 La Chapelle-Saint-Luc						
Nom du bâtiment	BATIMENT DE SERVICE				N°RFF	278	
Date du permis de construire ou année de construction					01/01/1943		
Fonction du bâtiment	BAT DE SERVICE						
Adresse ou accès							
Ville	La Chapelle-Saint-Luc						
Coordonnées RGF93	E=				N=		
Nomenclature SNCF	N° Région	10081	N° UT	000199S		N° Bâtiment	009

RÉFÉRENCE DU DTA	UT000199S-009-CO-03	Date de création	16/06/2006
Historique des dates de mise à jour	29/12/2014, 22/08/2016, 02/04/2019

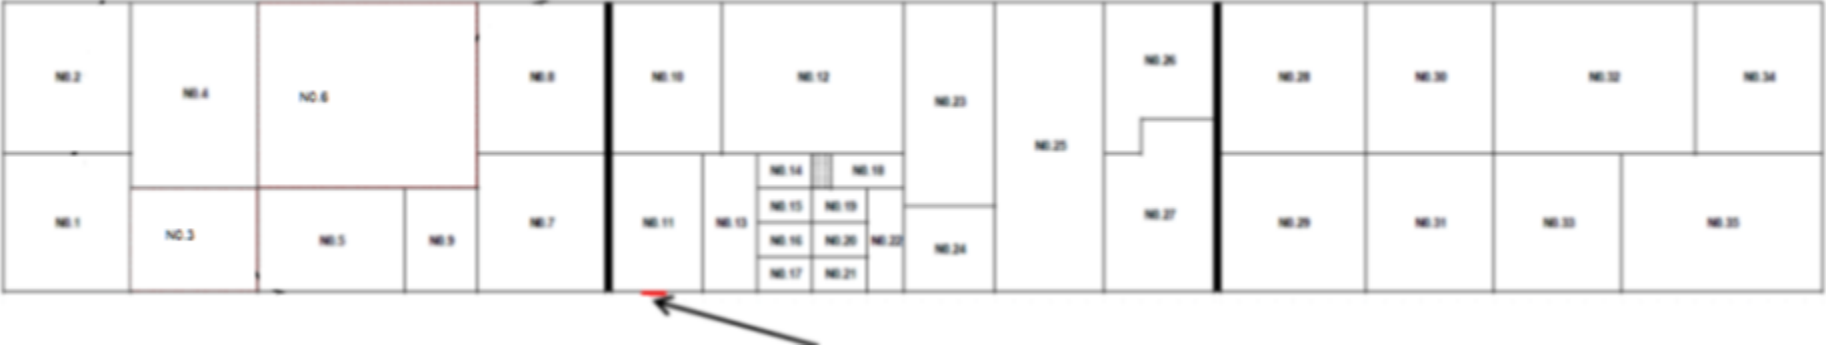
Ref. Localisation	RDC	N0,11
Composant du bât.	Porte coupe feu	
MPCA	Isolant	
Surface ou linéaire	2,5 m²	
Prélèvement/Réf	NON destructif	
Présence amiante	Oui	
Etat	Protection physique étanche

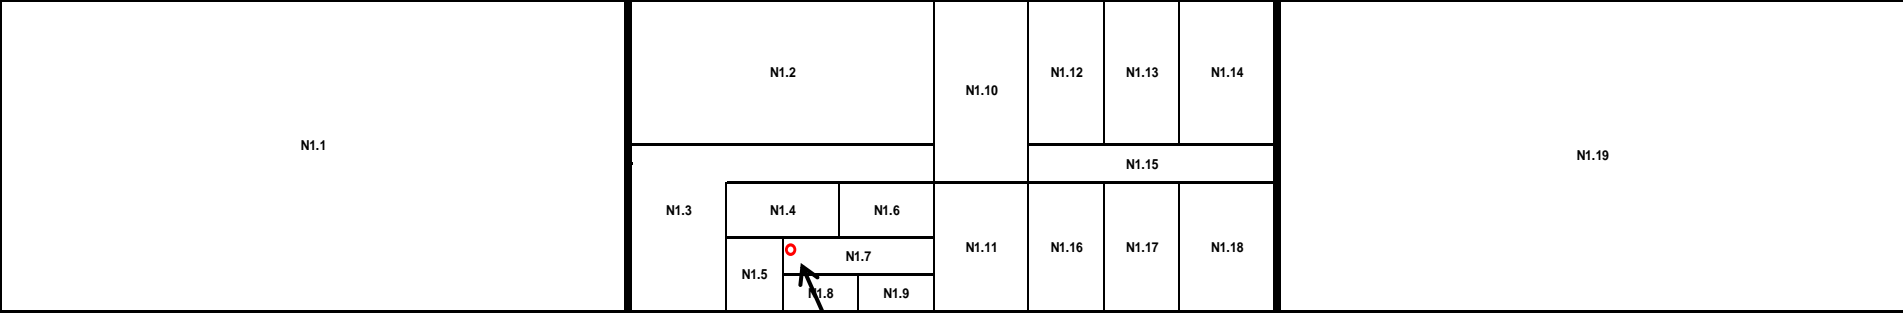
Ref. Localisation	1er et 2e étage	N1.7 et N2.1
Composant du bât.	Conduit vertical	
MPCA	Conduit en amiante-ciment	
Surface ou linéaire	2,50 ml	
Prélèvement/Réf	Non	
Présence amiante	Oui	
Etat	Non dégradé

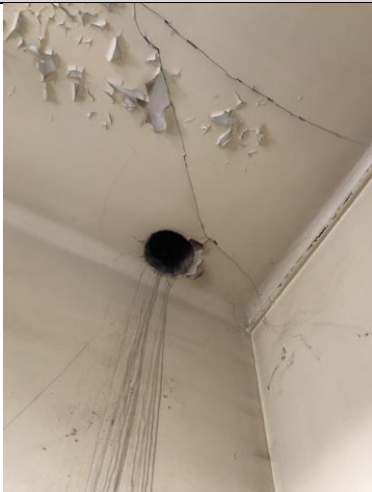
199S009 PHOTO1.jpg		199S-009 MCA1 photo 2.jpg

UT000199S-009-CO-03	N1.7 et N2.1	1	1er et 2e	
Description	Conduit vertical en amiante-ciment

Surface ou linéaire du matériau contenant de l'amiante			2,50 ml
Nature de la dégradation : définir l'usure ou l'altération du matériau et l'étendue de la dégradation le cas échéant			
Aucune dégradation ou recouvert	X	Erosion (passages répétés...), usure	
Fissure, fracture, éclats ou chocs		Décollement, arrachage ou déchirure	
Destruction suite sinistre (incendie, explosion,...)			
Sollicitation des matériaux et produits liée à l'usage des locaux, selon qu'elle est exceptionnelle/faible ou quotidienne/forte			
Exceptionnelle	X	Quotidienne	
Faible		Forte	
Remarque		Photographies (indiquer une légende descriptive)

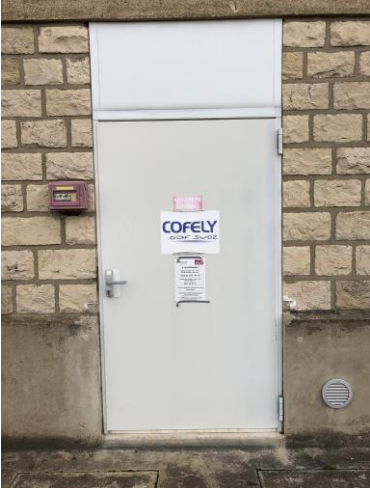
199S009 PHOTO3.jpg		199S-009 MCA5 photo 2.jpg

UT000199S-009-CO-03	N0.11	5	Rdc	
Description	Porte coupe-feu (Confiné)

Surface ou linéaire du matériau contenant de l'amiante			2,5 m2
Nature de la dégradation : définir l'usure ou l'altération du matériau et l'étendue de la dégradation le cas échéant			
Aucune dégradation ou recouvert	X	Erosion (passages répétés...), usure	
Fissure, fracture, éclats ou chocs		Décollement, arrachage ou déchirure	
Destruction suite sinistre (incendie, explosion,...)			
Sollicitation des matériaux et produits liée à l'usage des locaux, selon qu'elle est exceptionnelle/faible ou quotidienne/forte			
Exceptionnelle		Quotidienne	
Faible	X	Forte	
Remarque		Photographies (indiquer une légende descriptive)
