DOSSIER TECHNIQUE AMIANTE

B 081 - TITRES CINE COLOR AD

EPINAY SUR SEINE GARE

Mission de repérage des matériaux et produits des listes A et B contenant de l'amiante

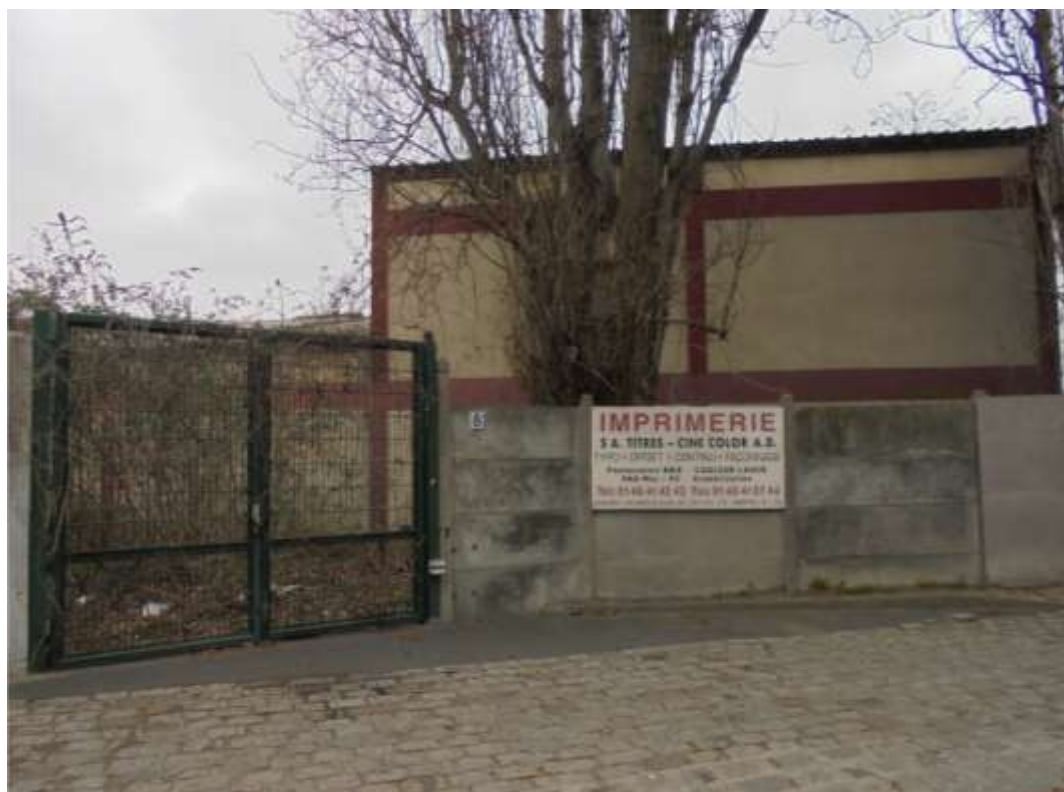
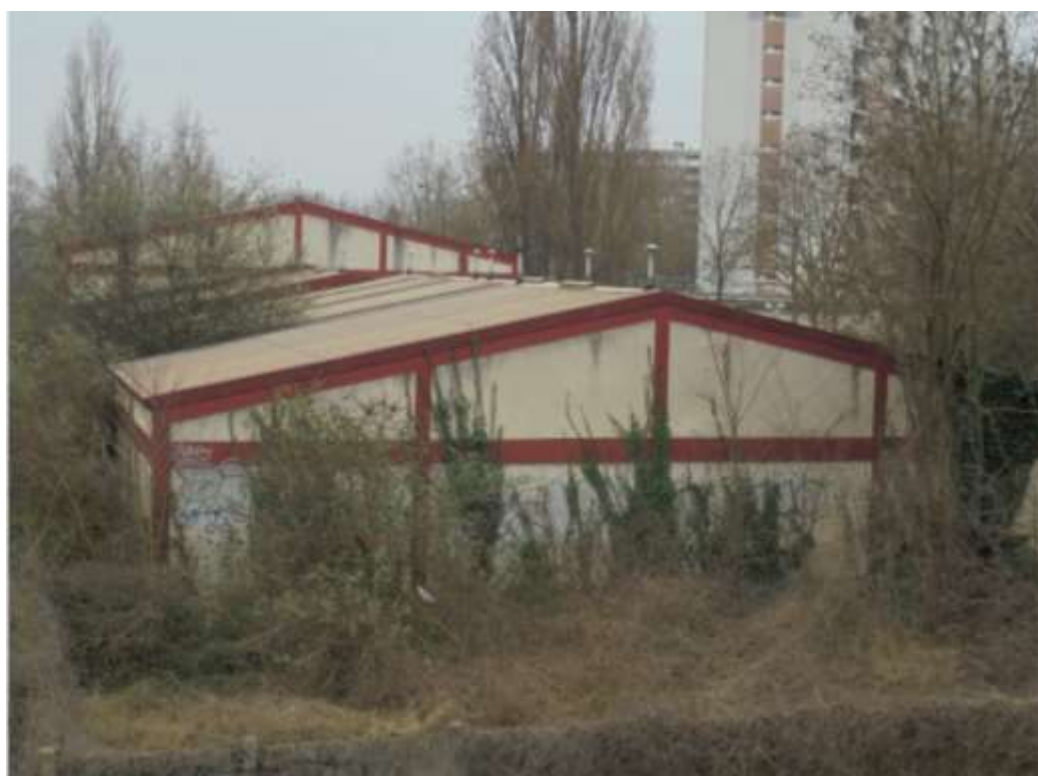
Schéma de repérage amiante					
Annexe au rapport / dossier référencé		G1-615		Date	29/04/2013 ET 18/03/2015
Site	EPINAY SUR SEINE		Désignation bât.	BAT FRET ENTREPOT	
N°RFF	1700 / 6367		N°UT SNCF	N°Bât. N	081
Partie repérée	BATIMENT		Niveau	RDC	
Etabli par (Sté)	CONSTATIMMO		Opérateur	BOUDJEMA

Réf. localisation	RDC	LOCAL 07
Composant du bâtiment	FAUX-PLAFOND	
MPCA	DALLES DE FAUX PLAFOND	
Surface ou linéaire	-	
Prélèvement / Réf.	13S020374-004	
Présence d’amiante	NON	
Etat de conservation	-

Réf. localisation	RDC	LOCAL 11
Composant du bâtiment	CALORIFUGEAGES	
MPCA	CALORIFUGEAGES	
Surface ou linéaire	-	
Prélèvement / Réf.	13S020374-002	
Présence d’amiante	NON	
Etat de conservation	-

Réf. localisation	RDC	LOCAL 14
Composant du bâtiment	FAUX-PLAFOND	
MPCA	DALLES DE FAUX PLAFOND	
Surface ou linéaire	-	
Prélèvement / Réf.	13S020374-003	
Présence d’amiante	NON	
Etat de conservation	-

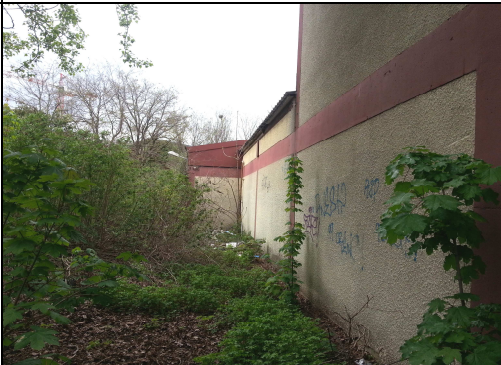
N° DE PLVT OU DE REPERAGE	MATERIAU D'ELEMENT DE CONSTRUCTION	LOCALISATION DU MATERIAU ET ETENDUE DU MATERIAU POSITIF	RESULTATS D'ANALYSES	ETAT DE CONSERVATION DU MATERIAU LORS DU DIAGNOSTIC *	PHOTO DU MATERIAU
P1	Enduit de façade	Sur les murs extérieurs	Négatif après analyse 13S020374-001	Sans objet

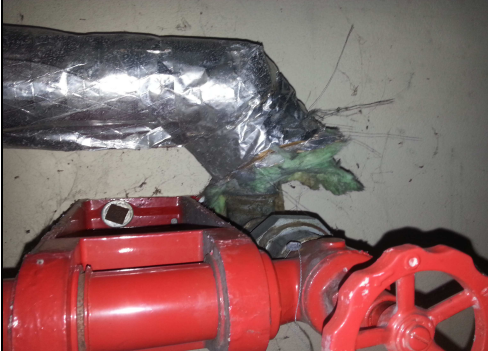
P2	Calorifuge alu+fibres synthétiques sur carton	Sur un conduit dans la pièce 11 au rez-de-chaussée	Négatif après analyse 13S020374-002	Sans objet
