DOSSIER TECHNIQUE AMIANTE

Bâtiment
HANGAR B005 DRAP CANTARON GARE
06340 CANTARON

Référence du DTA	118217 SNCF 005565V-B005
Date de mise à Jour	23/05/2022

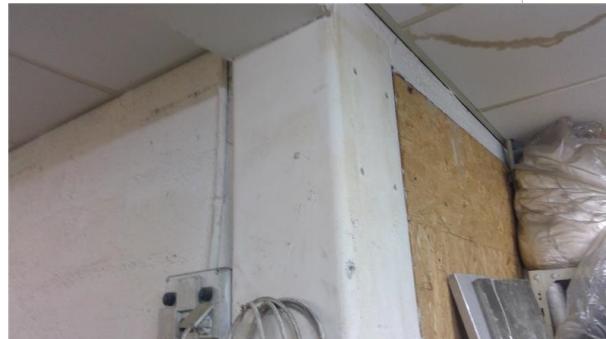
ELEMENT : Parois verticales intérieures

Nom du client	Numéro de dossier	Pièce ou local
SNCF RÉSEAU	118217 SNCF 005565V-B005	RDC - Atelier 2
Matériaux	Date de prélèvement	Nom de l'opérateur
Entourage de poteau		AUFFRAY Romain

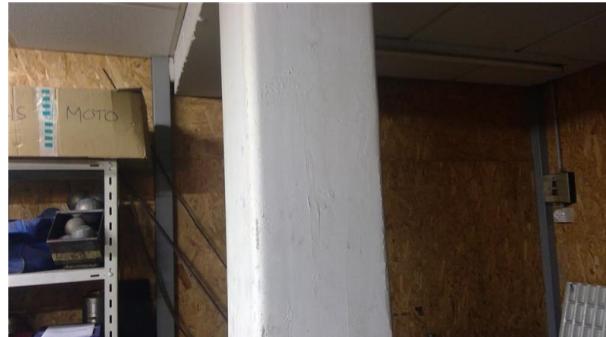
ELEMENT : Parois verticales intérieures

Nom du client	Numéro de dossier	Pièce ou local
SNCF RÉSEAU	118217 SNCF 005565V-B005	RDC - Atelier 2
Matériaux	Date de prélèvement	Nom de l'opérateur
Entourage de poteau		AUFFRAY Romain

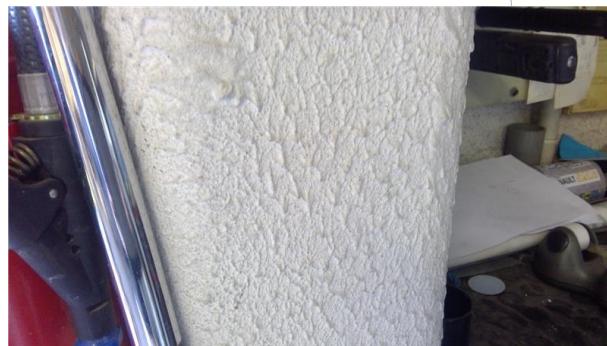
Nom du client	Numéro de dossier	Pièce ou local
SNCF RÉSEAU	118217 SNCF 005565V-B005	RDC - Atelier 2
Matériaux	Date de prélèvement	Nom de l'opérateur
Entourage de poteau		AUFFRAY Romain

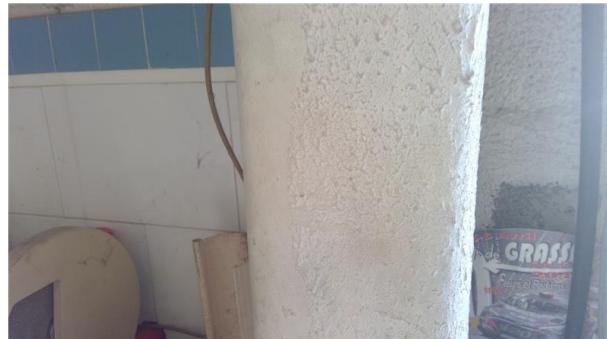
Nom du client	Numéro de dossier	Pièce ou local
SNCF RÉSEAU	118217 SNCF 005565V-B005	RDC - Atelier 4
Matériaux	Date de prélèvement	Nom de l'opérateur
Entourage de poteau		AUFFRAY Romain

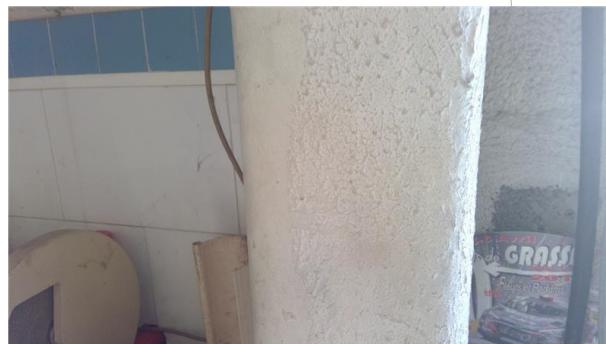
ELEMENT : Parois verticales intérieures

Nom du client	Numéro de dossier	Pièce ou local
SNCF RÉSEAU	118217 SNCF 005565V-B005	RDC - Atelier 4
Matériaux	Date de prélèvement	Nom de l'opérateur
Entourage de poteau		AUFFRAY Romain
Localisation		
Parois verticales intérieures - Poteau 2		
Résultat amiante		
Présence d'amiante ()		
Résultat de la grille d'évaluation		
Evaluation périodique

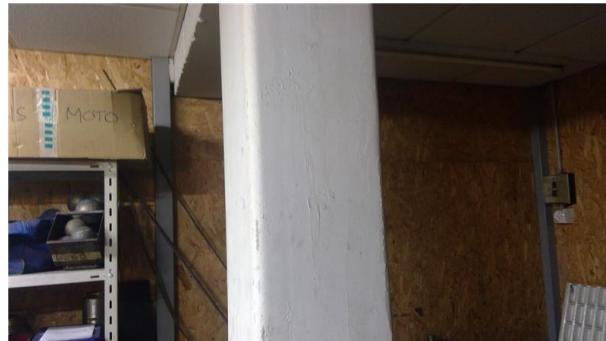
ELEMENT : Parois verticales intérieures

Nom du client	Numéro de dossier	Pièce ou local
SNCF RÉSEAU	118217 SNCF 005565V-B005	RDC - Atelier 4
Matériaux	Date de prélèvement	Nom de l'opérateur
Entourage de poteau		AUFFRAY Romain
Localisation		
Parois verticales intérieures - Poteau 3		
Résultat amiante		
Présence d'amiante ()		
Résultat de la grille d'évaluation		
Evaluation périodique

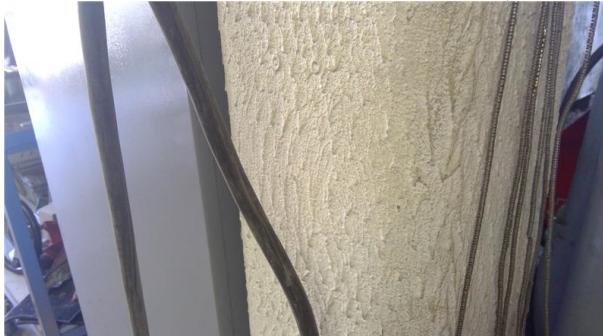
ELEMENT : Parois verticales intérieures		
Emplacement

Nom du client	Numéro de dossier	Pièce ou local
SNCF RÉSEAU	118217 SNCF 005565V-B005	RDC - Garage
Matériaux	Date de prélèvement	Nom de l'opérateur
Entourage de poteau		AUFFRAY Romain
Localization		
Parois verticales intérieures - Poteau 1		
Résultat amiante		
Présence d'amiante ()		
Résultat de la grille d'évaluation		
Evaluation périodique

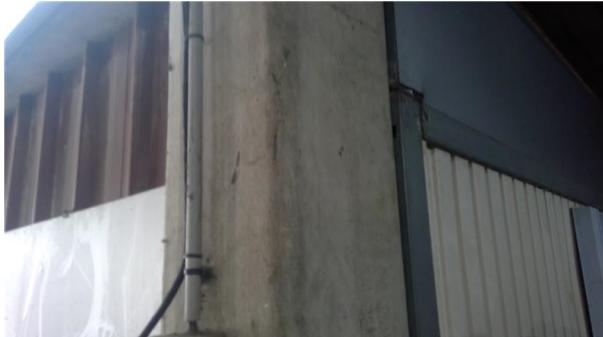
ELEMENT : Parois verticales intérieures		
Emplacement

Nom du client	Numéro de dossier	Pièce ou local
SNCF RÉSEAU	118217 SNCF 005565V-B005	RDC - Garage
Matériaux	Date de prélèvement	Nom de l'opérateur
Entourage de poteau		AUFFRAY Romain
Localization		
Parois verticales intérieures - Poteau 2		
Résultat amiante		
Présence d'amiante ()		
Résultat de la grille d'évaluation		
Evaluation périodique

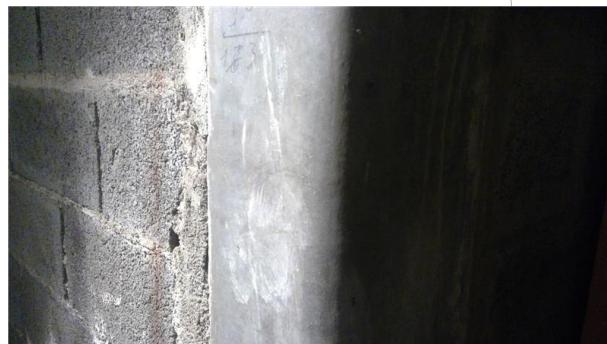
Nom du client	Numéro de dossier	Pièce ou local
SNCF RÉSEAU	118217 SNCF 005565V-B005	RDC - Garage
Matériaux	Date de prélèvement	Nom de l'opérateur
Entourage de poteau		AUFFRAY Romain

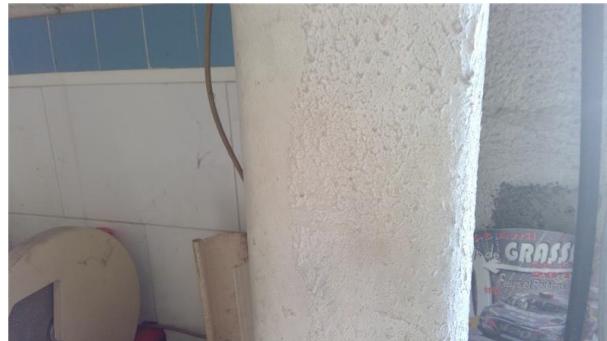
Nom du client	Numéro de dossier	Pièce ou local
SNCF RÉSEAU	118217 SNCF 005565V-B005	RDC - Atelier 1
Matériaux	Date de prélèvement	Nom de l'opérateur
Entourage de poteau		AUFFRAY Romain

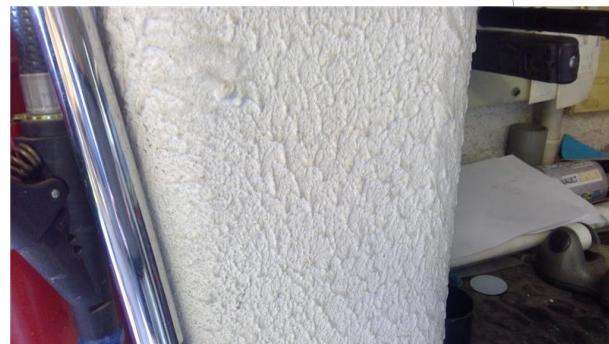
ELEMENT : Parois verticales intérieures

Nom du client	Numéro de dossier	Pièce ou local
SNCF RÉSEAU	118217 SNCF 005565V-B005	RDC - Atelier 1
Matériaux	Date de prélèvement	Nom de l'opérateur
Entourage de poteau		AUFFRAY Romain

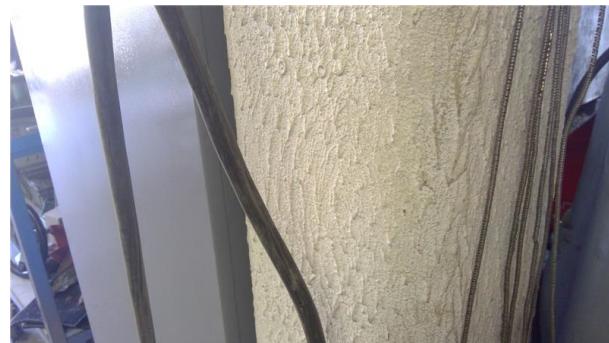
ELEMENT : Parois verticales intérieures

Nom du client	Numéro de dossier	Pièce ou local
SNCF RÉSEAU	118217 SNCF 005565V-B005	RDC - Atelier 1
Matériaux	Date de prélèvement	Nom de l'opérateur
Entourage de poteau		AUFFRAY Romain

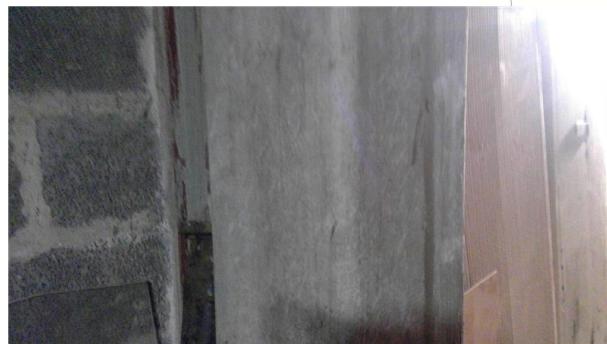
Nom du client	Numéro de dossier	Pièce ou local
SNCF RÉSEAU	118217 SNCF 005565V-B005	RDC - Atelier 3
Matériaux	Date de prélèvement	Nom de l'opérateur
Entourage de poteau		AUFFRAY Romain

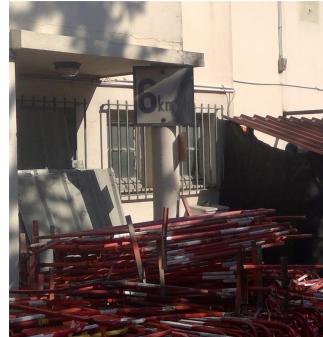
ELEMENT : Eléments extérieurs

Nom du client	Numéro de dossier	Pièce ou local
SNCF RÉSEAU	118217 SNCF 005565V-B005	Extérieur - Extérieur
Matériaux	Date de prélèvement	Nom de l'opérateur
Panneaux (composites, fibres-ciment)		AUFFRAY Romain

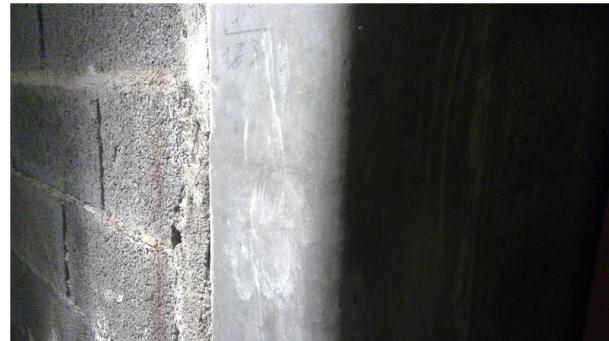
ELEMENT : Parois verticales intérieures

Nom du client	Numéro de dossier	Pièce ou local
SNCF RÉSEAU	118217 SNCF 005565V-B005	RDC - Atelier 3
Matériaux	Date de prélèvement	Nom de l'opérateur
Entourage de poteau		AUFFRAY Romain

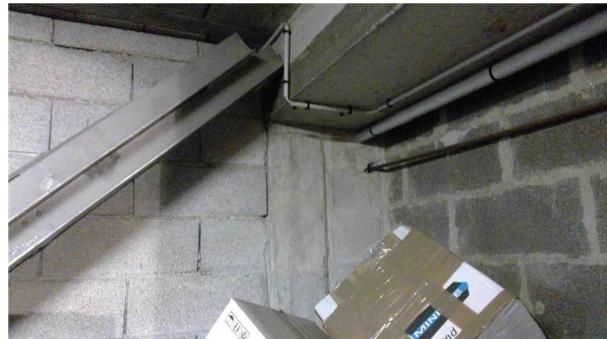
ELEMENT : Parois verticales intérieures

Nom du client	Numéro de dossier	Pièce ou local
SNCF RÉSEAU	118217 SNCF 005565V-B005	RDC - Atelier 3
Matériaux	Date de prélèvement	Nom de l'opérateur
Entourage de poteau		AUFFRAY Romain

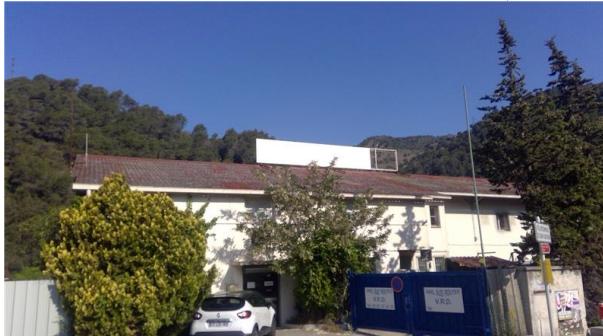
ELEMENT : Eléments extérieurs		
Emplacement

Nom du client	Numéro de dossier	Pièce ou local
SNCF RÉSEAU	118217 SNCF 005565V-B005	Extérieur - Extérieur
Matériaux	Date de prélèvement	Nom de l'opérateur
Accessoires de couverture (composites, fibres-ciment)		AUFFRAY Romain
Localisation		
Eléments extérieurs - Toiture		
Résultat amiante		
Présence d'amiante ()		
Résultat de la grille d'évaluation		
Evaluation périodique

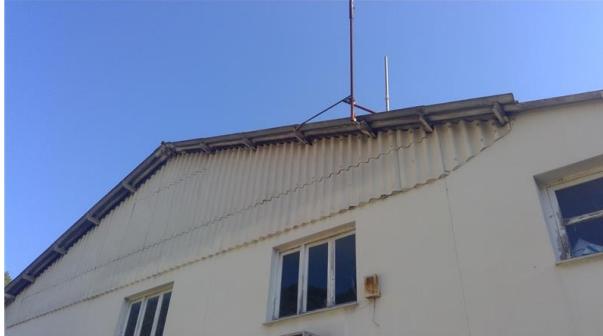
ELEMENT : Eléments extérieurs		
Emplacement

Nom du client	Numéro de dossier	Pièce ou local
SNCF RÉSEAU	118217 SNCF 005565V-B005	Extérieur - Extérieur
Matériaux	Date de prélèvement	Nom de l'opérateur
Panneaux (composites, fibres-ciment)		AUFFRAY Romain
Localisation		
Eléments extérieurs - Bardage		
Résultat amiante		
Présence d'amiante ()		
Résultat de la grille d'évaluation		
Evaluation périodique

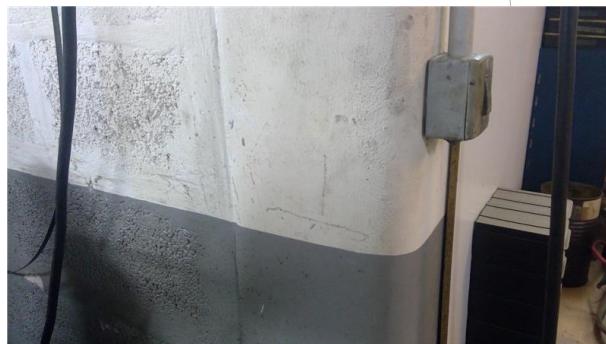
Nom du client	Numéro de dossier	Pièce ou local
SNCF RÉSEAU	118217 SNCF 005565V-B005	RDC - Atelier 1
Matériaux	Date de prélèvement	Nom de l'opérateur
Enduit + peinture grise	10/05/2022	AUFFRAY Romain

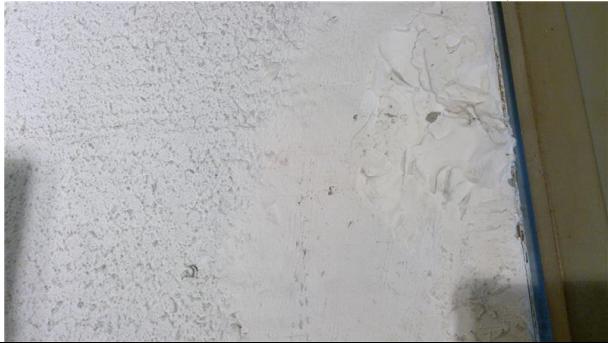
PRELEVEMENT : P002		
Emplacement

Nom du client	Numéro de dossier	Pièce ou local
SNCF RÉSEAU	118217 SNCF 005565V-B005	RDC - Atelier 1
Matériaux	Date de prélèvement	Nom de l'opérateur
Enduit taloché + peinture blanche	10/05/2022	AUFFRAY Romain
Localisation		
Parois verticales intérieures - Verticale		
Résultat amiante absence d'amiante		
DESCRIPTION DU PRELEVEMENT :		
Objet : Enduit taloché + peinture blanche Support :

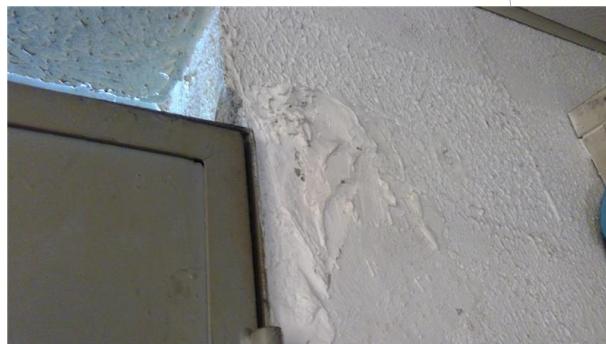
Nom du client	Numéro de dossier	Pièce ou local
SNCF RÉSEAU	118217 SNCF 005565V-B005	RDC - Atelier 1
Matériaux	Date de prélèvement	Nom de l'opérateur
Enduit plâtre + peinture	10/05/2022	AUFFRAY Romain

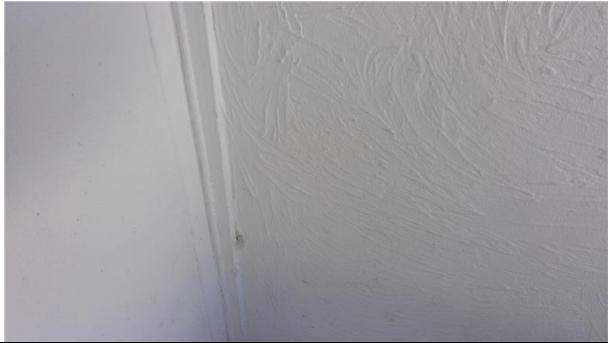
PRELEVEMENT : P004		
Emplacement

Nom du client	Numéro de dossier	Pièce ou local
SNCF RÉSEAU	118217 SNCF 005565V-B005	RDC - Cuisine
Matériaux	Date de prélèvement	Nom de l'opérateur
Enduit plâtre + peinture	10/05/2022	AUFFRAY Romain
Localisation		
Parois verticales intérieures - Verticale		
Résultat amiante absence d'amiante		
DESCRIPTION DU PRELEVEMENT :		
Objet : Enduit plâtre + peinture Support : Taille : 0 cm

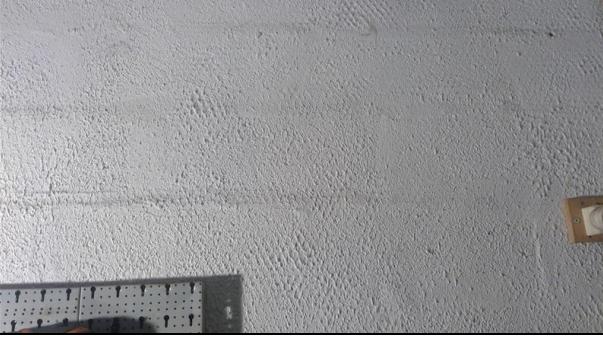
PRELEVEMENT : P005		
Emplacement

Nom du client	Numéro de dossier	Pièce ou local
SNCF RÉSEAU	118217 SNCF 005565V-B005	RDC - Vestiaires
Matériaux	Date de prélèvement	Nom de l'opérateur
Enduit plâtre taloché + peinture	10/05/2022	AUFFRAY Romain
Localisation		
Parois verticales intérieures - Verticale		
Résultat amiante absence d'amiante		
DESCRIPTION DU PRELEVEMENT :		
Objet : Enduit plâtre taloché + peinture Support : Taille : 0 cm

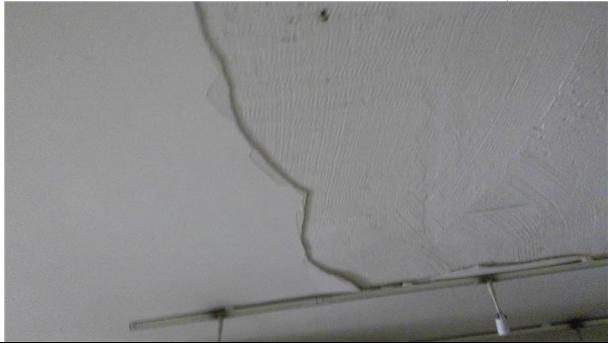
PRELEVEMENT : P007		
Emplacement

Nom du client	Numéro de dossier	Pièce ou local
SNCF RÉSEAU	118217 SNCF 005565V-B005	1er - Hall 1er étage
Matériau	Date de prélèvement	Nom de l'opérateur
Enduit plâtre peinture	10/05/2022	AUFFRAY Romain
Localisation		
Plafond - Plafond		
Résultat amiante		
absence d'amiante		
DESCRIPTION DU PRELEVEMENT :		
Objet : Enduit plâtre peinture	Support :

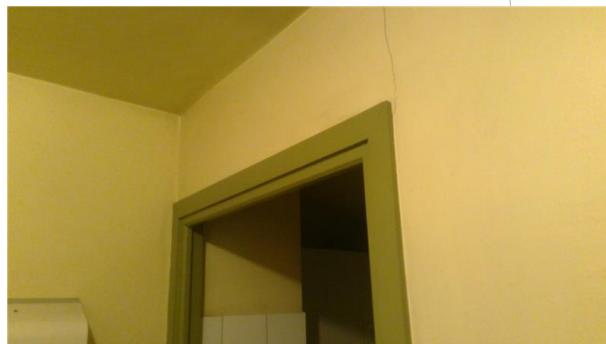
Nom du client	Numéro de dossier	Pièce ou local
SNCF RÉSEAU	118217 SNCF 005565V-B005	1er - WC
Matériaux	Date de prélèvement	Nom de l'opérateur
Enduit plâtre peinture jaune	10/05/2022	AUFFRAY Romain

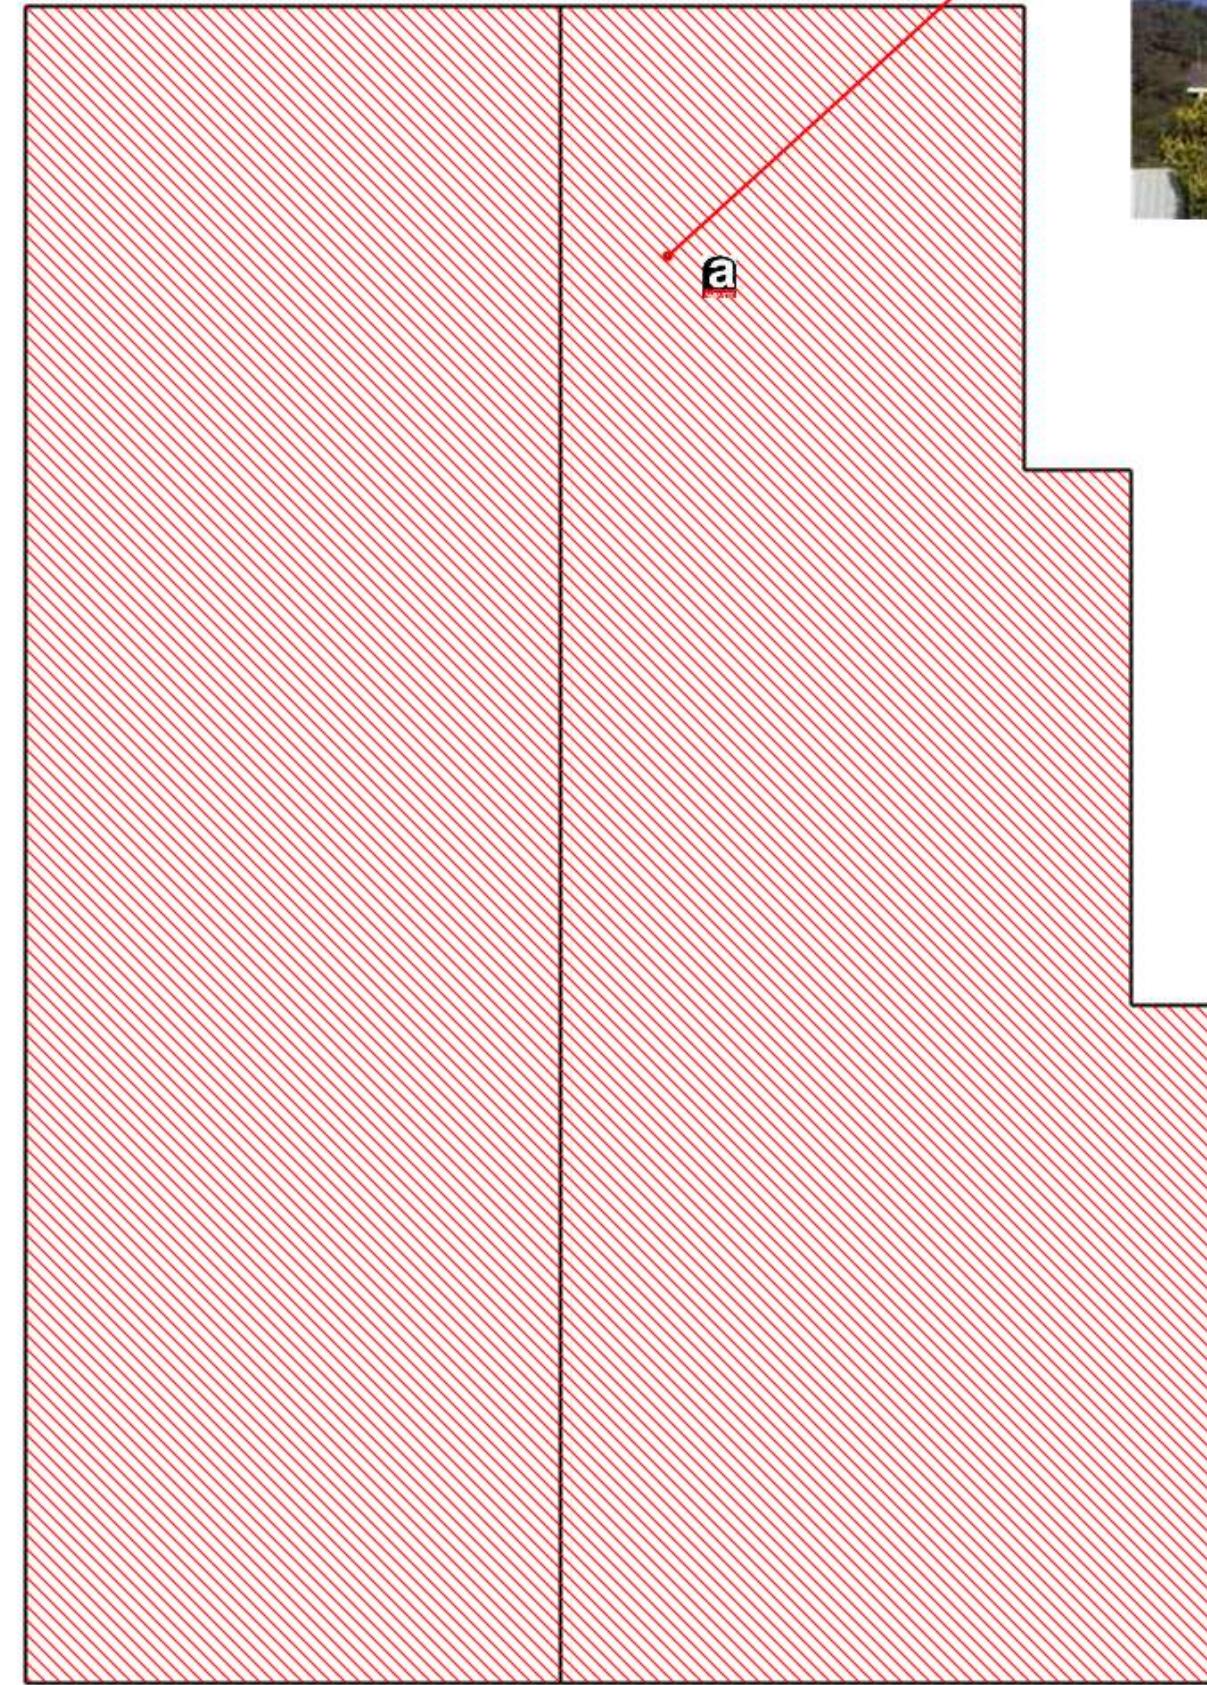
Amianté, sur consultation de documents

- Eléments extérieurs Accessoires de couverture (composites, fibres-ciment) MPCA 18

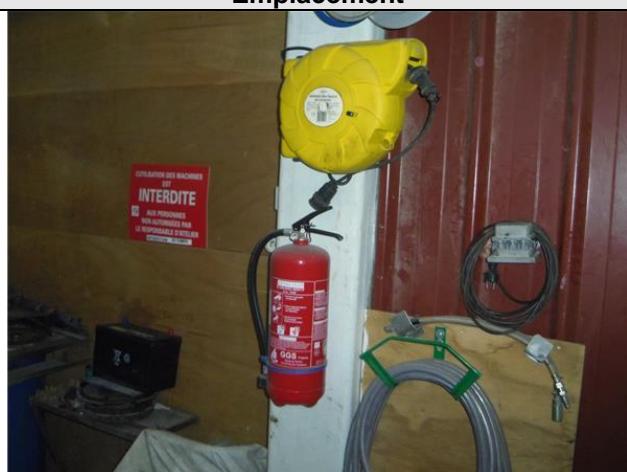
ELEMENT : Poteau n°4

Nom du client	Numéro de dossier	Pièce ou local		
SNCF RESEAU	18-06-038390	RDC - Atelier n°4		
Matériaux	Date de prélèvement	Nom de l'opérateur		
Fibres-ciment		PETIPA DOMINIQUE		
Localisation	Résultat			
Poteau n°1 - A	Présence d'amiante			
Résultat de la grille d'évaluation				
Evaluation périodique				
Emplacement

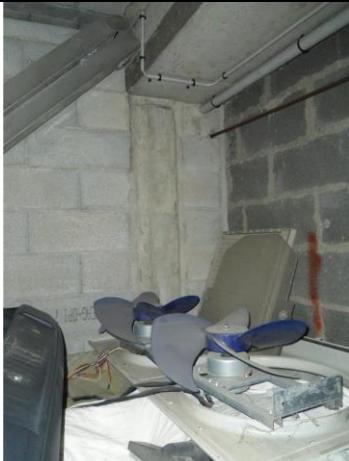
Nom du client	Numéro de dossier	Pièce ou local		
SNCF RESEAU	18-06-038390	RDC - Atelier n°3		
Matériaux	Date de prélèvement	Nom de l'opérateur		
Fibres-ciment		PETIPA DOMINIQUE		
Localisation	Résultat			
Poteau n°4 - A	Présence d'amiante			
Résultat de la grille d'évaluation				
Evaluation périodique				
Emplacement

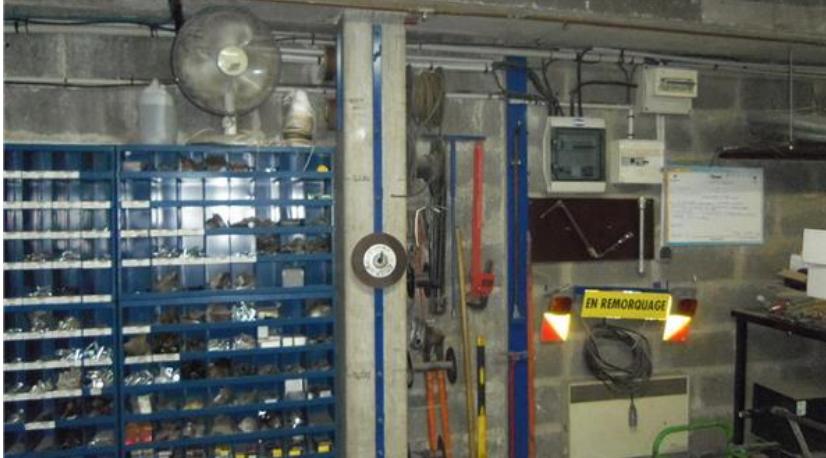
ELEMENT : Poteau n°3

Nom du client	Numéro de dossier	Pièce ou local		
SNCF RESEAU	18-06-038390	RDC - Atelier n°3		
Matériaux	Date de prélèvement	Nom de l'opérateur		
Fibres-ciment		PETIPA DOMINIQUE		
Localisation	Résultat			
Poteau n°2 - A	Présence d'amiante			
Résultat de la grille d'évaluation				
Evaluation périodique				
Emplacement

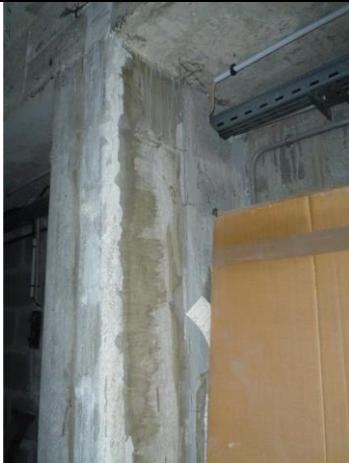
Nom du client	Numéro de dossier	Pièce ou local
SNCF RESEAU	18-06-038390	RDC - Atelier n°3
Matériaux	Date de prélèvement	Nom de l'opérateur
Fibres-ciment		PETIPA DOMINIQUE
Localisation	Résultat	
Poteau n°3 - A	Présence d'amiante	
Résultat de la grille d'évaluation		
Evaluation périodique		
Emplacement

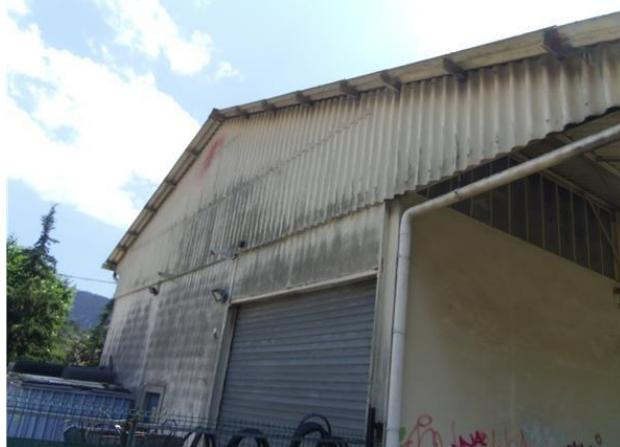
ELEMENT : Bardages

Nom du client	Numéro de dossier	Pièce ou local
SNCF RESEAU	18-06-038390	1er - Toiture
Matériaux	Date de prélèvement	Nom de l'opérateur
Fibres-ciment		PETIPA DOMINIQUE
Localisation	Résultat	
Bardages - A Plaques ondulées	Présence d'amiante	
Résultat de la grille d'évaluation		
Evaluation périodique		
Emplacement

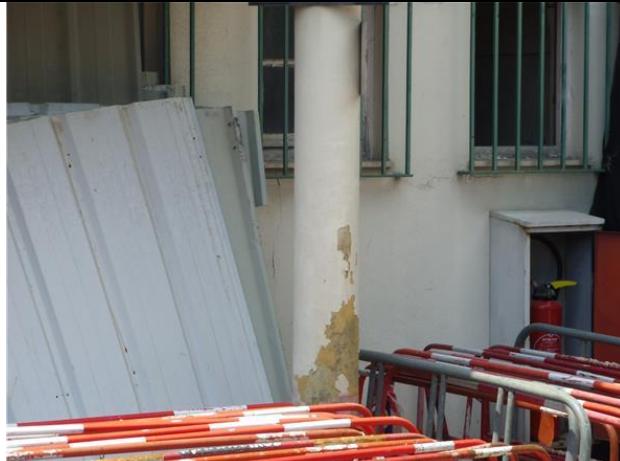
ELEMENT : Poteau				
Nom du client	Numéro de dossier	Pièce ou local		
SNCF RESEAU	18-06-038390	RDC - Extérieur		
Matériaux	Date de prélèvement	Nom de l'opérateur		
Fibres-ciment		PETIPA DOMINIQUE		
Localisation	Résultat			
Poteau -	Présence d'amiante			
Résultat de la grille d'évaluation				
Evaluation périodique				
Emplacement

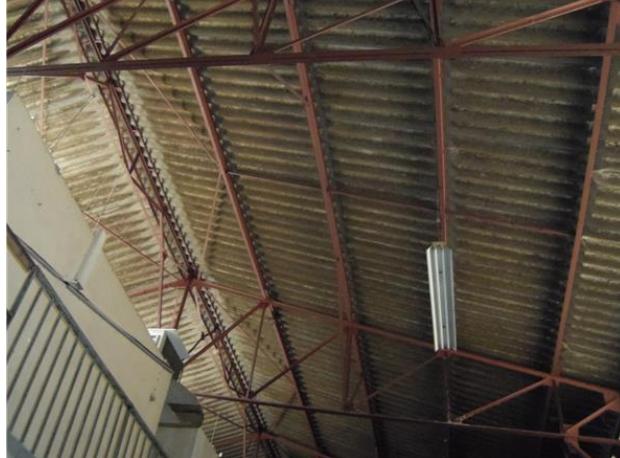
ELEMENT : Plaques ondulées				
Nom du client	Numéro de dossier	Pièce ou local		
SNCF RESEAU	18-06-038390	1er - Toiture		
Matériaux	Date de prélèvement	Nom de l'opérateur		
Fibres-ciment		PETIPA DOMINIQUE		
Localisation	Résultat			
Plaques ondulées - A	Présence d'amiante			
Résultat de la grille d'évaluation				
Evaluation périodique				
Emplacement

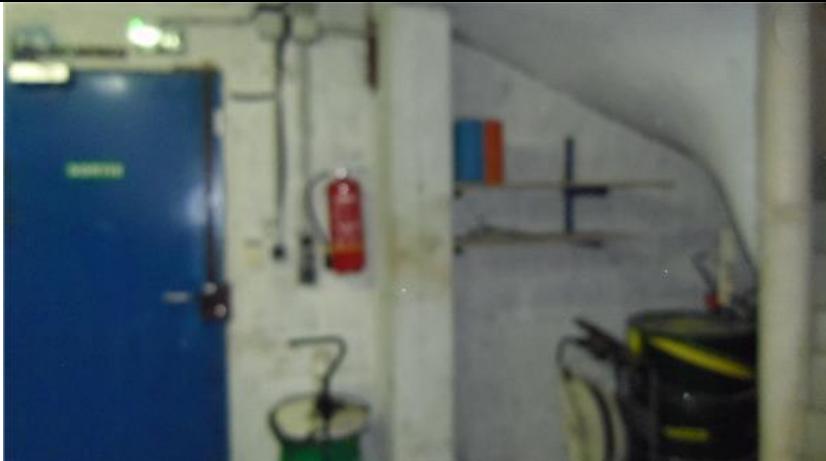
ELEMENT : Poteau n°2				
Nom du client	Numéro de dossier	Pièce ou local		
SNCF RESEAU	18-06-038390	RDC - Atelier n°4		
Matériaux	Date de prélèvement	Nom de l'opérateur		
Fibres-ciment		PETIPA DOMINIQUE		
Localisation	Résultat			
Poteau n°2 - A	Présence d'amiante			
Résultat de la grille d'évaluation				
Evaluation périodique				
Emplacement

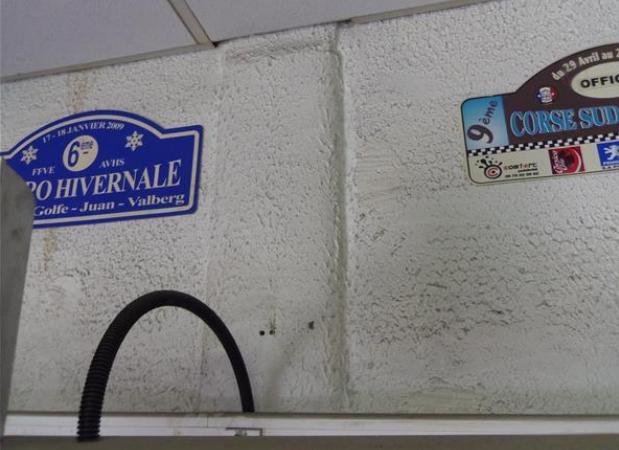
ELEMENT : Poteau n°1

Nom du client	Numéro de dossier	Pièce ou local		
SNCF RESEAU	18-06-038390	RDC - Atelier n°2		
Matériaux	Date de prélèvement	Nom de l'opérateur		
Fibres-ciment		PETIPA DOMINIQUE		
Localisation	Résultat			
Poteau n°1 - A	Présence d'amiante			
Résultat de la grille d'évaluation				
Evaluation périodique				
Emplacement

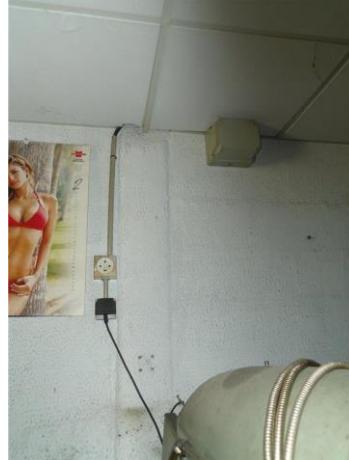
ELEMENT : Poteau n°2

Nom du client	Numéro de dossier	Pièce ou local		
SNCF RESEAU	18-06-038390	RDC - Atelier n°2		
Matériaux	Date de prélèvement	Nom de l'opérateur		
Fibres-ciment		PETIPA DOMINIQUE		
Localisation	Résultat			
Poteau n°2 - A	Présence d'amiante			
Résultat de la grille d'évaluation				
Evaluation périodique				
Emplacement

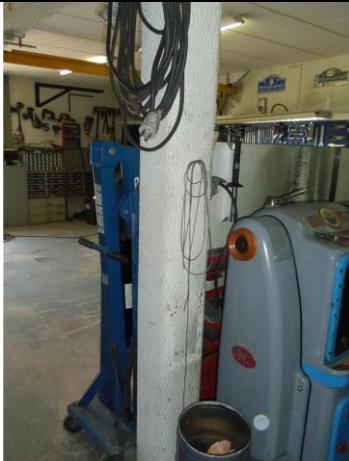
ELEMENT : Poteau n°3				
Nom du client	Numéro de dossier	Pièce ou local		
SNCF RESEAU	18-06-038390	RDC - Atelier n°1		
Matériaux	Date de prélèvement	Nom de l'opérateur		
Fibres-ciment		PETIPA DOMINIQUE		
Localisation	Résultat			
Poteau n°3 - A	Présence d'amiante			
Résultat de la grille d'évaluation				
Evaluation périodique				
Emplacement

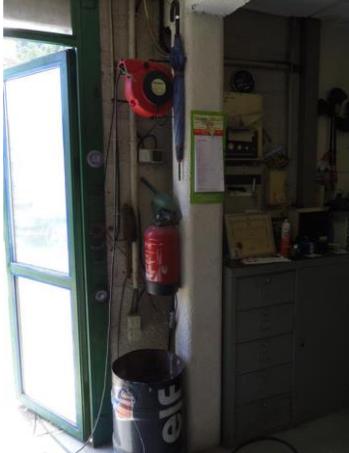
ELEMENT : Poteau n°1				
Nom du client	Numéro de dossier	Pièce ou local		
SNCF RESEAU	18-06-038390	RDC - Atelier n°1		
Matériaux	Date de prélèvement	Nom de l'opérateur		
Fibres-ciment		PETIPA DOMINIQUE		
Localisation	Résultat			
Poteau n°1 - A	Présence d'amiante			
Résultat de la grille d'évaluation				
Evaluation périodique				
Emplacement

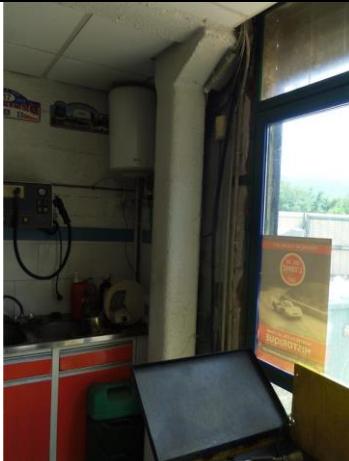
ELEMENT : Poteau n°2

Nom du client	Numéro de dossier	Pièce ou local		
SNCF RESEAU	18-06-038390	RDC - Atelier n°1		
Matériaux	Date de prélèvement	Nom de l'opérateur		
Fibres-ciment		PETIPA DOMINIQUE		
Localisation	Résultat			
Poteau n°2 - A	Présence d'amiante			
Résultat de la grille d'évaluation				
Evaluation périodique				
Emplacement

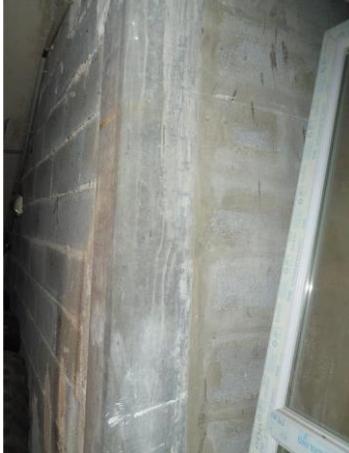
ELEMENT : Poteau n°3

Nom du client	Numéro de dossier	Pièce ou local		
SNCF RESEAU	18-06-038390	RDC - Garage		
Matériaux	Date de prélèvement	Nom de l'opérateur		
Fibres-ciment		PETIPA DOMINIQUE		
Localisation	Résultat			
Poteau n°3 - A	Présence d'amiante			
Résultat de la grille d'évaluation				
Evaluation périodique				
Emplacement

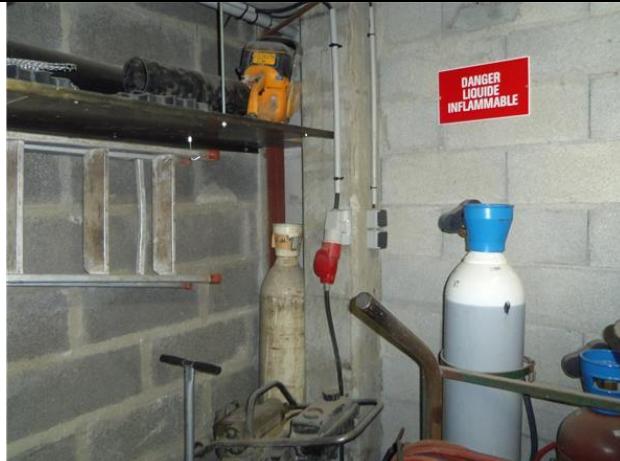
ELEMENT : Poteau n°1				
Nom du client	Numéro de dossier	Pièce ou local		
SNCF RESEAU	18-06-038390	RDC - Atelier n°3		
Matériaux	Date de prélèvement	Nom de l'opérateur		
Fibres-ciment		PETIPA DOMINIQUE		
Localisation	Résultat			
Poteau n°1 - A	Présence d'amiante			
Résultat de la grille d'évaluation				
Evaluation périodique				
Emplacement

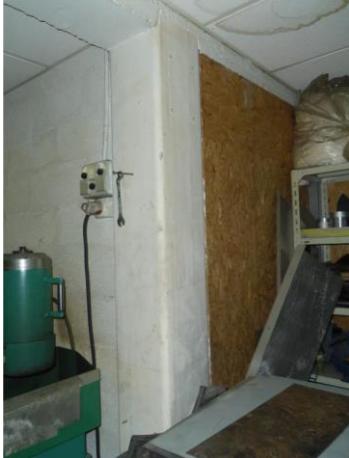
ELEMENT : Poteau n°2				
Nom du client	Numéro de dossier	Pièce ou local		
SNCF RESEAU	18-06-038390	RDC - Garage		
Matériaux	Date de prélèvement	Nom de l'opérateur		
Fibres-ciment		PETIPA DOMINIQUE		
Localisation	Résultat			
Poteau n°2 - A	Présence d'amiante			
Résultat de la grille d'évaluation				
Evaluation périodique				
Emplacement

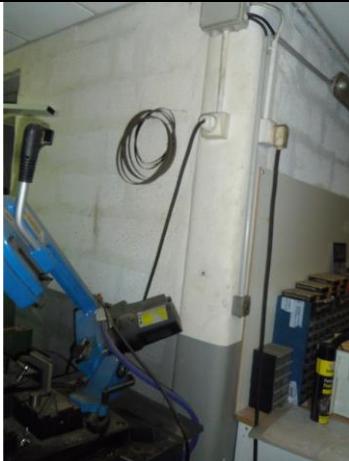
ELEMENT : Poteau n°3				
Nom du client	Numéro de dossier	Pièce ou local		
SNCF RESEAU	18-06-038390	RDC - Atelier n°2		
Matériaux	Date de prélèvement	Nom de l'opérateur		
Fibres-ciment		PETIPA DOMINIQUE		
Localisation	Résultat			
Poteau n°3 - A	Présence d'amiante			
Résultat de la grille d'évaluation				
Evaluation périodique				
Emplacement

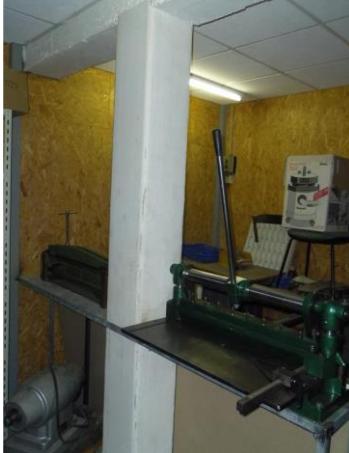
ELEMENT : Poteau n°1				
Nom du client	Numéro de dossier	Pièce ou local		
SNCF RESEAU	18-06-038390	RDC - Garage		
Matériaux	Date de prélèvement	Nom de l'opérateur		
Fibres-ciment		PETIPA DOMINIQUE		
Localisation	Résultat			
Poteau n°1 - A	Présence d'amiante			
Résultat de la grille d'évaluation				
Evaluation périodique				
Emplacement

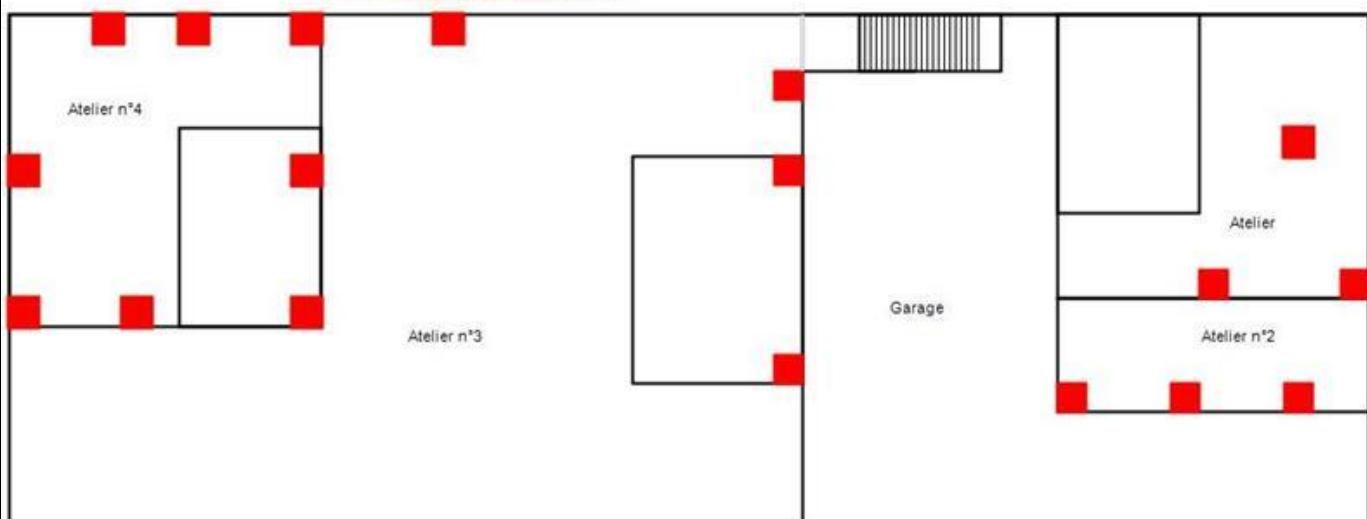
Poteaux en amiante - ciment

PLANCHE DE REPERAGE USUEL				Adresse de l'immeuble :	GARE 06340 DRAP CANTARON
18-06-038390					
N° planche :	2/3	Version :	0	Type :	Croquis
Date de réalisation :		Date de mise à jour :	20/06/2018	UT - Bâtiment – Niveau :	005565V-2-PL-A-005565V-005-01

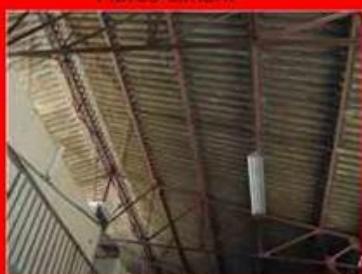
Toiture en amiante - ciment

Plaques ondulées
Fibres-ciment

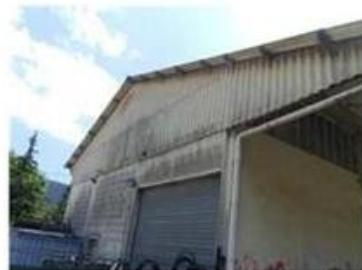
PLANCHE DE REPERAGE USUEL				Adresse de l'immeuble :	GARE 06340 DRAP CANTARON
18-06-038390					
N° planche :	3/3	Version :	0	Type :	Croquis
Date de réalisation :		Date de mise à jour :	20/06/2018	UT - Bâtiment – Niveau :	005565V-3-PL-A-005565V-005-01

Bardages en amiante - ciment

Bardages
Fibres-ciment

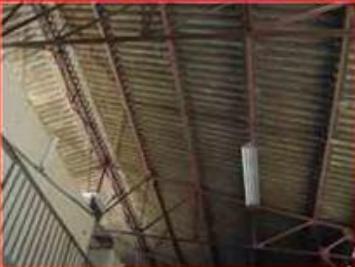
Toiture en amiante - ciment</p>					
<p>Plaques ondulées Fibres-ciment</p>

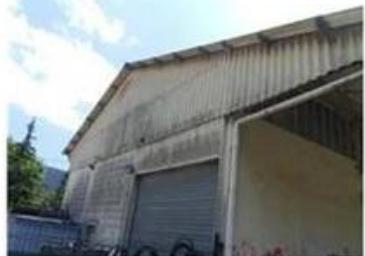
<p style="text-align: center; border: 1px solid black; padding: 2px;">Bardages Fibres-ciment</p>

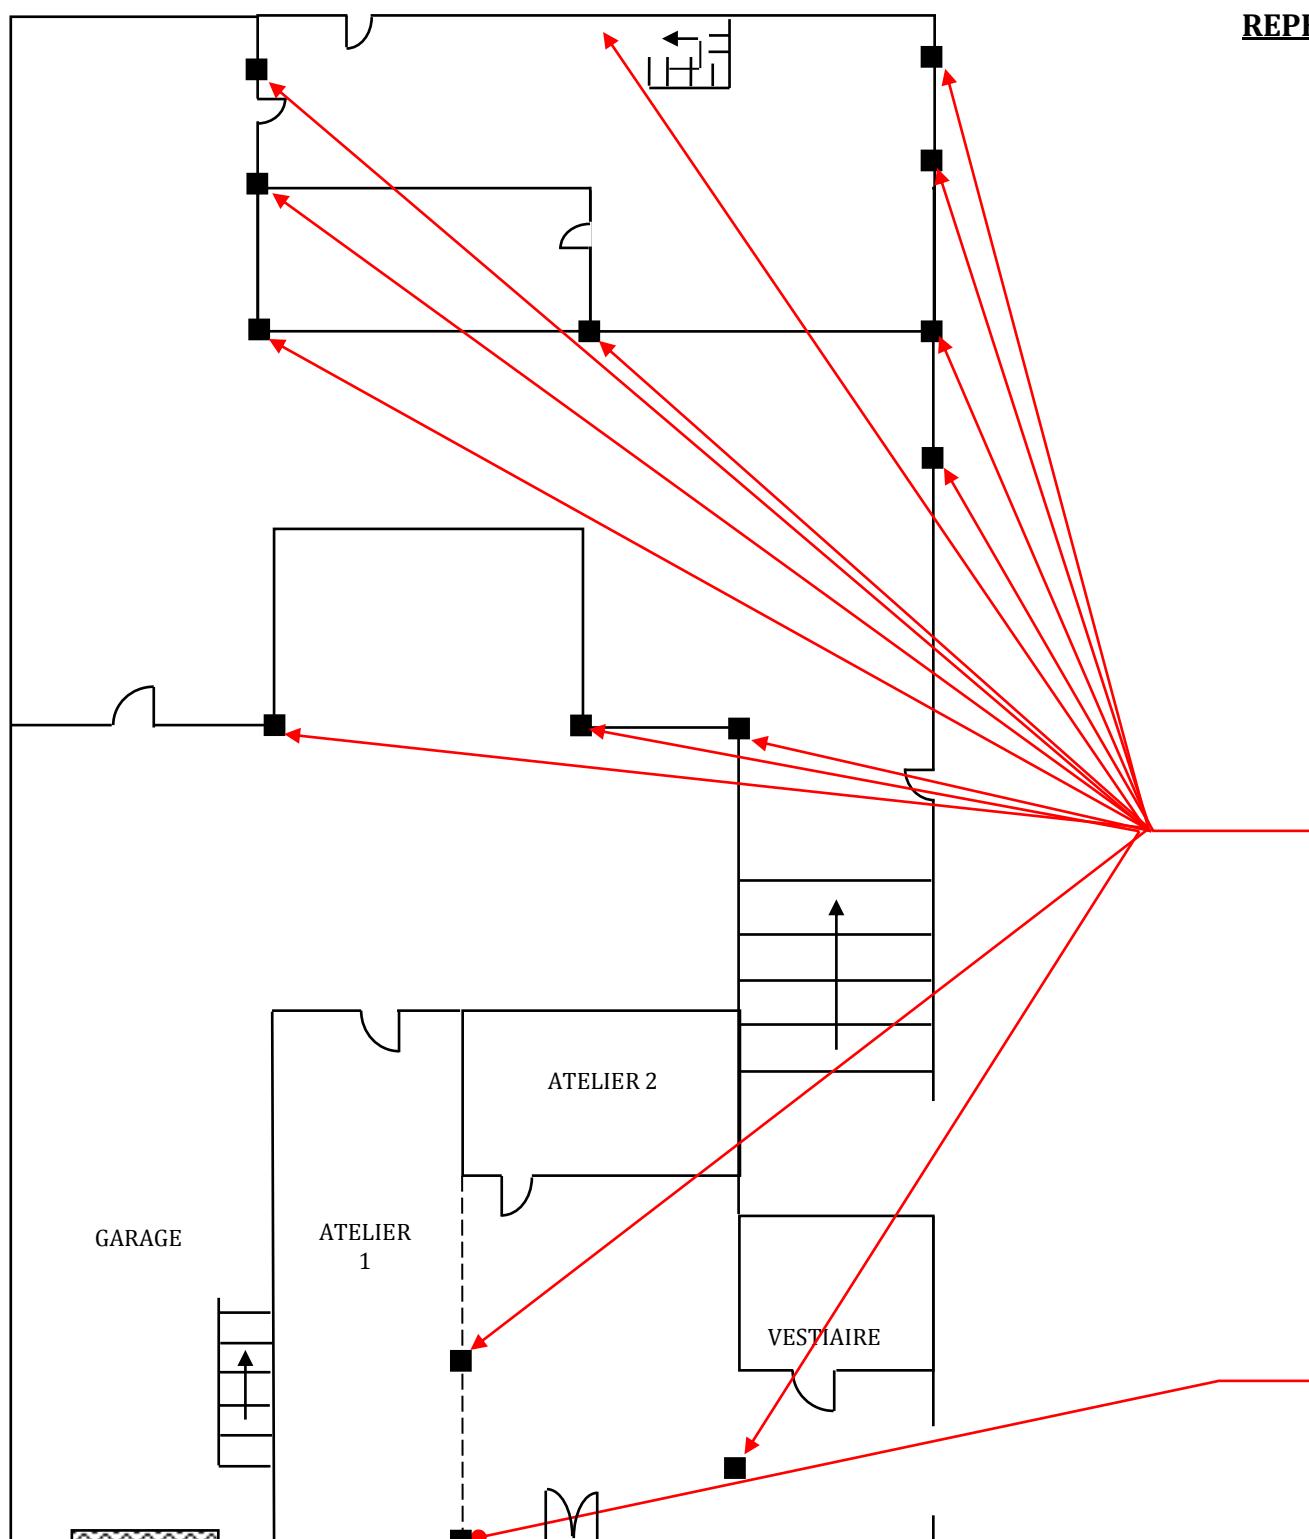
Réf. localisation	RDC	Zone homogène Ensemble du RDC
Composant du bâtiment	Mur	
MPCA	Entourage de poteau	
Surface ou linéaire	117,50 ML	
Prélèvement / Réf.	Connaissance (AC 23942)	
Présence d'amiante	OUI	
Etat de conservation	Dégradé ponctuelle

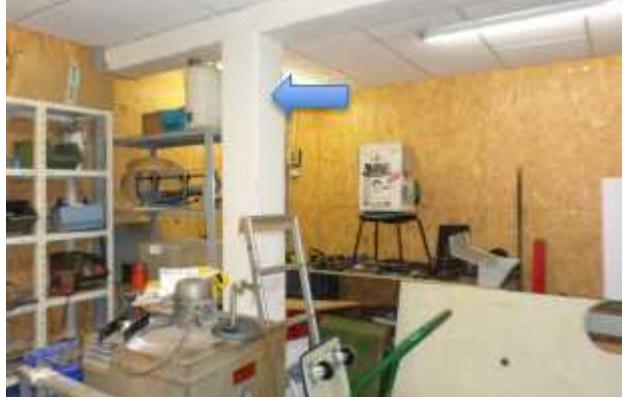
Surface ou linéaire du matériau contenant de l'amiante			2.50 ML
Nature de la dégradation : définir l'usure ou l'altération du matériau et l'étendue de la dégradation le cas échéant			
Aucune dégradation ou recouvert		Erosion (passages répétés...), usure	
Fissure, fracture, éclats ou chocs	x	Décollement, arrachage ou déchirure	
Destruction suite sinistre (incendie, explosion,...)			
Sollicitation des matériaux et produits liée à l'usage des locaux, selon qu'elle est exceptionnelle/faible ou quotidienne/forte			
Exceptionnelle		Quotidienne	x
Faible	x	Forte	
Remarque	Photographies (indiquer une légende descriptive)

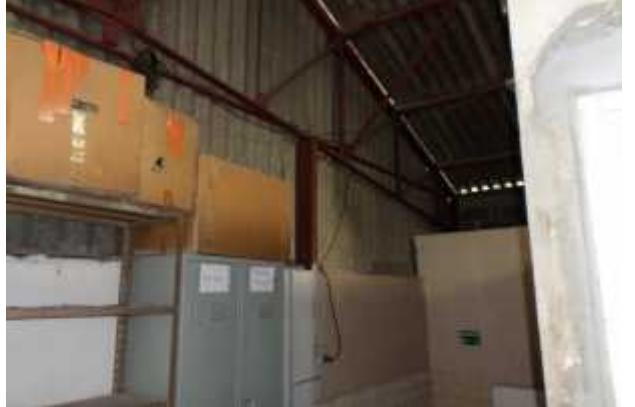
Surface ou linéaire du matériau contenant de l'amiante			257 M ²
Nature de la dégradation : définir l'usure ou l'altération du matériau et l'étendue de la dégradation le cas échéant			
Aucune dégradation ou recouvert		Erosion (passages répétés...), usure	
Fissure, fracture, éclats ou chocs	x	Décollement, arrachage ou déchirure	
Destruction suite sinistre (incendie, explosion,...)			
Sollicitation des matériaux et produits liée à l'usage des locaux, selon qu'elle est exceptionnelle/faible ou quotidienne/forte			
Exceptionnelle		Quotidienne	x
Faible	x	Forte	
Remarque	Photographies (indiquer une légende descriptive)

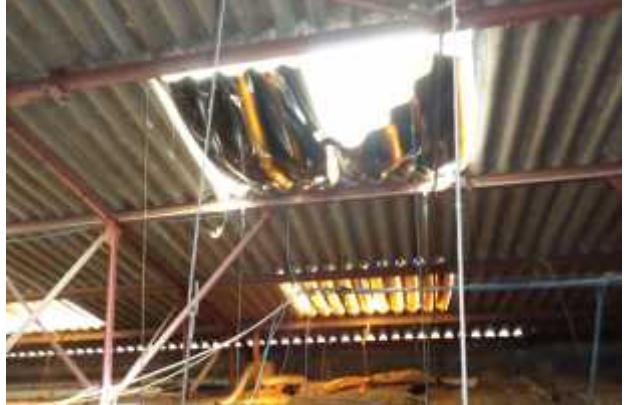
Surface ou linéaire du matériau contenant de l'amiante			603 M ²
Nature de la dégradation : définir l'usure ou l'altération du matériau et l'étendue de la dégradation le cas échéant			
Aucune dégradation ou recouvert		Erosion (passages répétés...), usure	
Fissure, fracture, éclats ou chocs	x	Décollement, arrachage ou déchirure	
Destruction suite sinistre (incendie, explosion,...)			
Sollicitation des matériaux et produits liée à l'usage des locaux, selon qu'elle est exceptionnelle/faible ou quotidienne/forte			
Exceptionnelle		Quotidienne	x
Faible	x	Forte	
Remarque	Photographies (indiquer une légende descriptive)

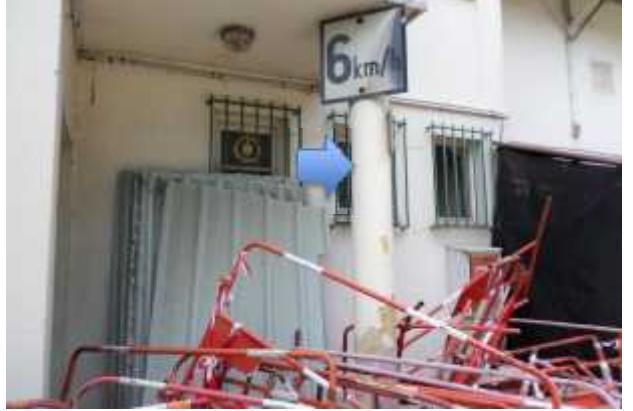
Surface ou linéaire du matériau contenant de l'amiante			3 ML
Nature de la dégradation : définir l'usure ou l'altération du matériau et l'étendue de la dégradation le cas échéant			
Aucune dégradation ou recouvert		Erosion (passages répétés...), usure	
Fissure, fracture, éclats ou chocs	x	Décollement, arrachage ou déchirure	
Destruction suite sinistre (incendie, explosion,...)			
Sollicitation des matériaux et produits liée à l'usage des locaux, selon qu'elle est exceptionnelle/faible ou quotidienne/forte			
Exceptionnelle		Quotidienne	x
Faible	x	Forte	
Remarque	Photographies (indiquer une légende descriptive)

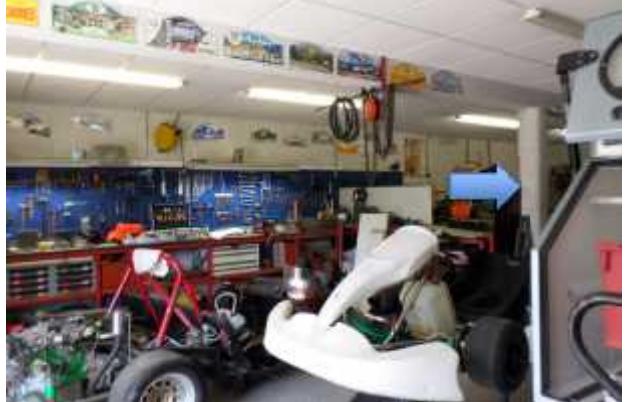
Surface ou linéaire du matériau contenant de l'amiante			117.50 ML
Nature de la dégradation : définir l'usure ou l'altération du matériau et l'étendue de la dégradation le cas échéant			
Aucune dégradation ou recouvert		Erosion (passages répétés...), usure	
Fissure, fracture, éclats ou chocs	x	Décollement, arrachage ou déchirure	
Destruction suite sinistre (incendie, explosion,...)			
Sollicitation des matériaux et produits liée à l'usage des locaux, selon qu'elle est exceptionnelle/faible ou quotidienne/forte			
Exceptionnelle		Quotidienne	x
Faible	x	Forte	
Remarque	Photographies (indiquer une légende descriptive)

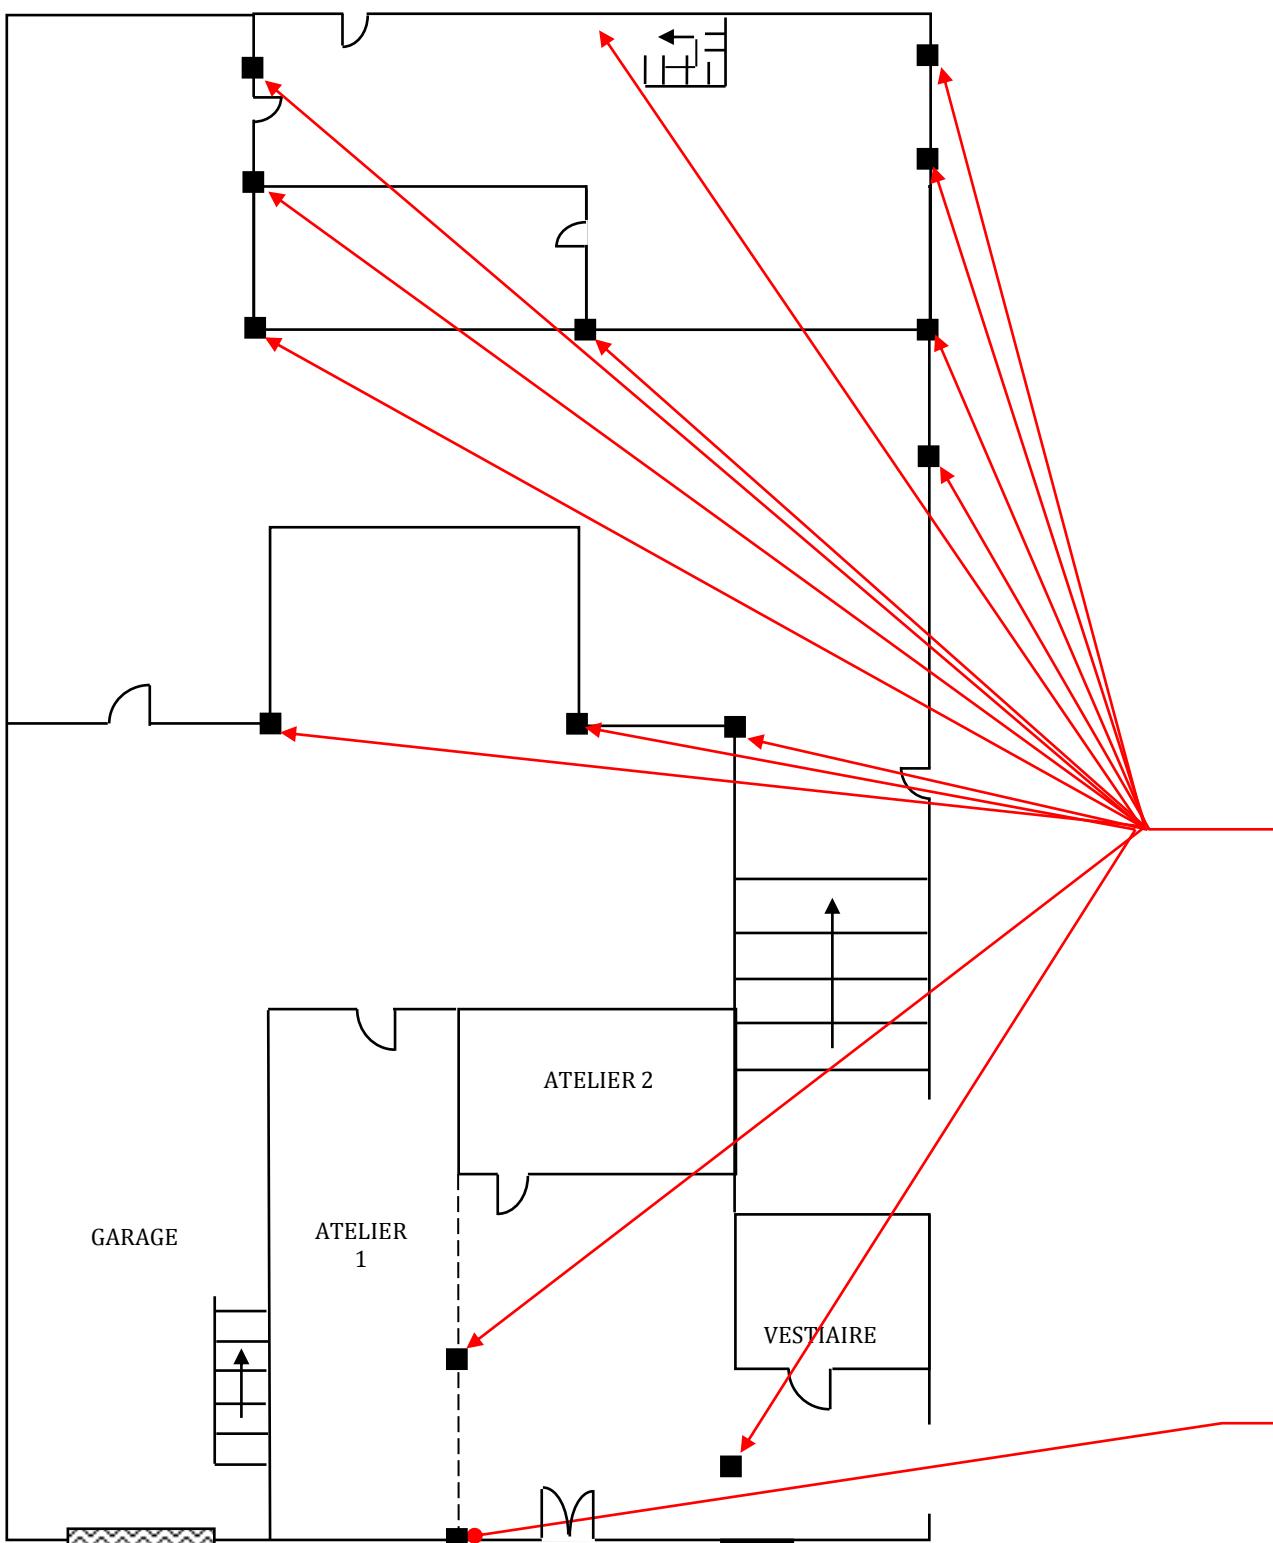
Réf. localisation	RDC	Zone homogène Ensemble du RDC
Composant du bâtiment	Mur	
MPCA	Entourage de poteau	
Surface ou linéaire	117,50 ML	
Prélèvement / Réf.	Connaissance (AC 23942)	
Présence d'amiante	OUI	
Etat de conservation	Dégradé ponctuelle
