DOSSIER TECHNIQUE AMIANTE

Bâtiment
HANGAR B005 DRAP CANTARON GARE
06340 CANTARON

Référence du DTA	118217 SNCF 005565V-B005
Date de mise à Jour	23/05/2022

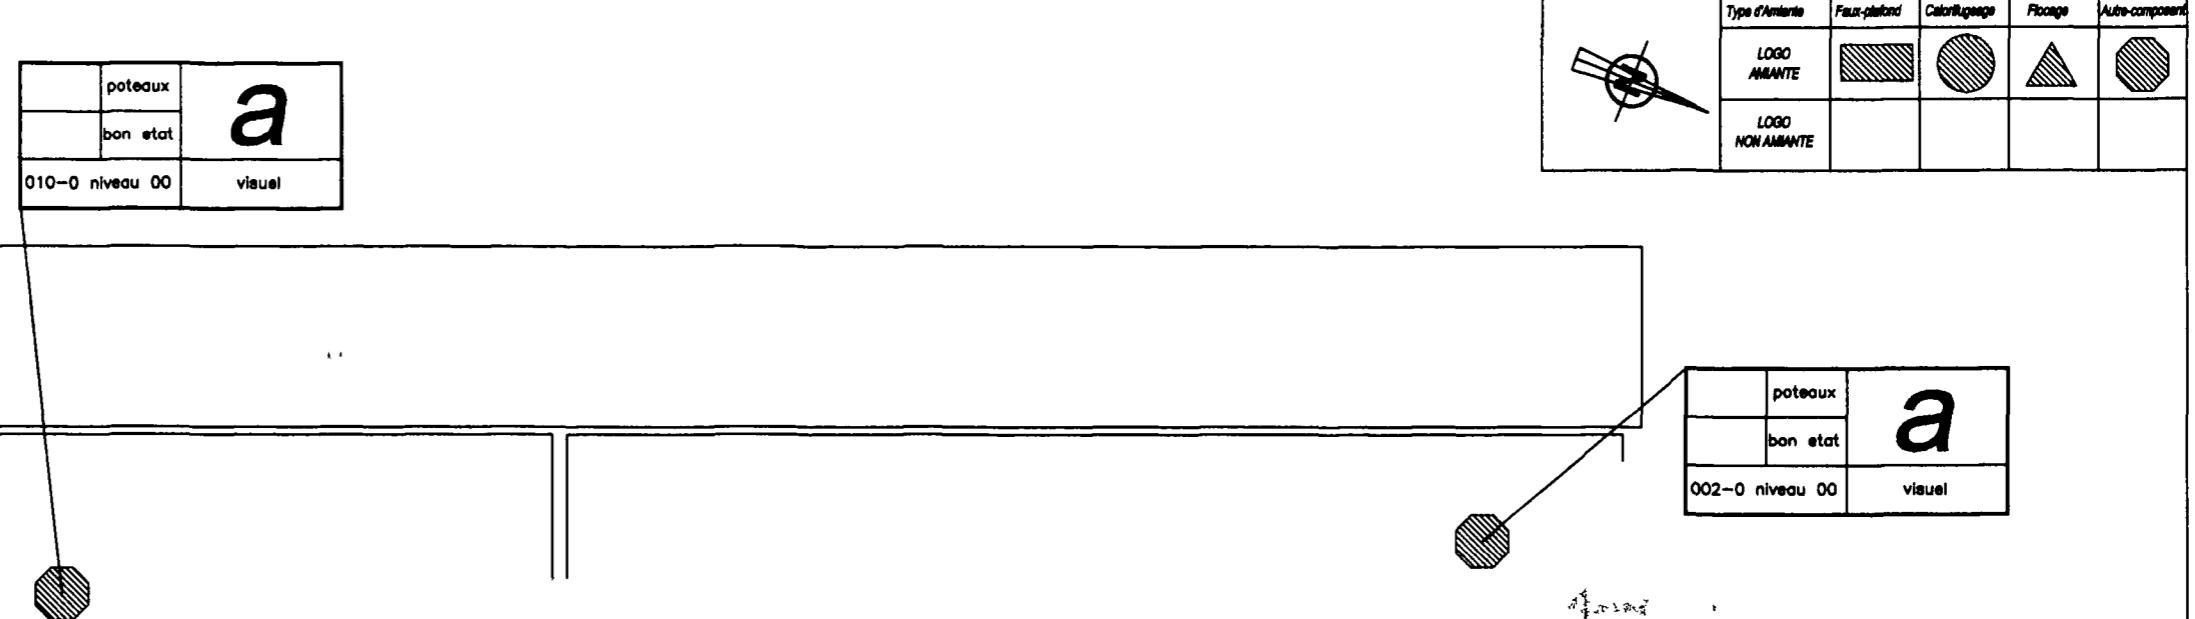
poteaux	a
bon etat	
002-0 niveau 00	visuel

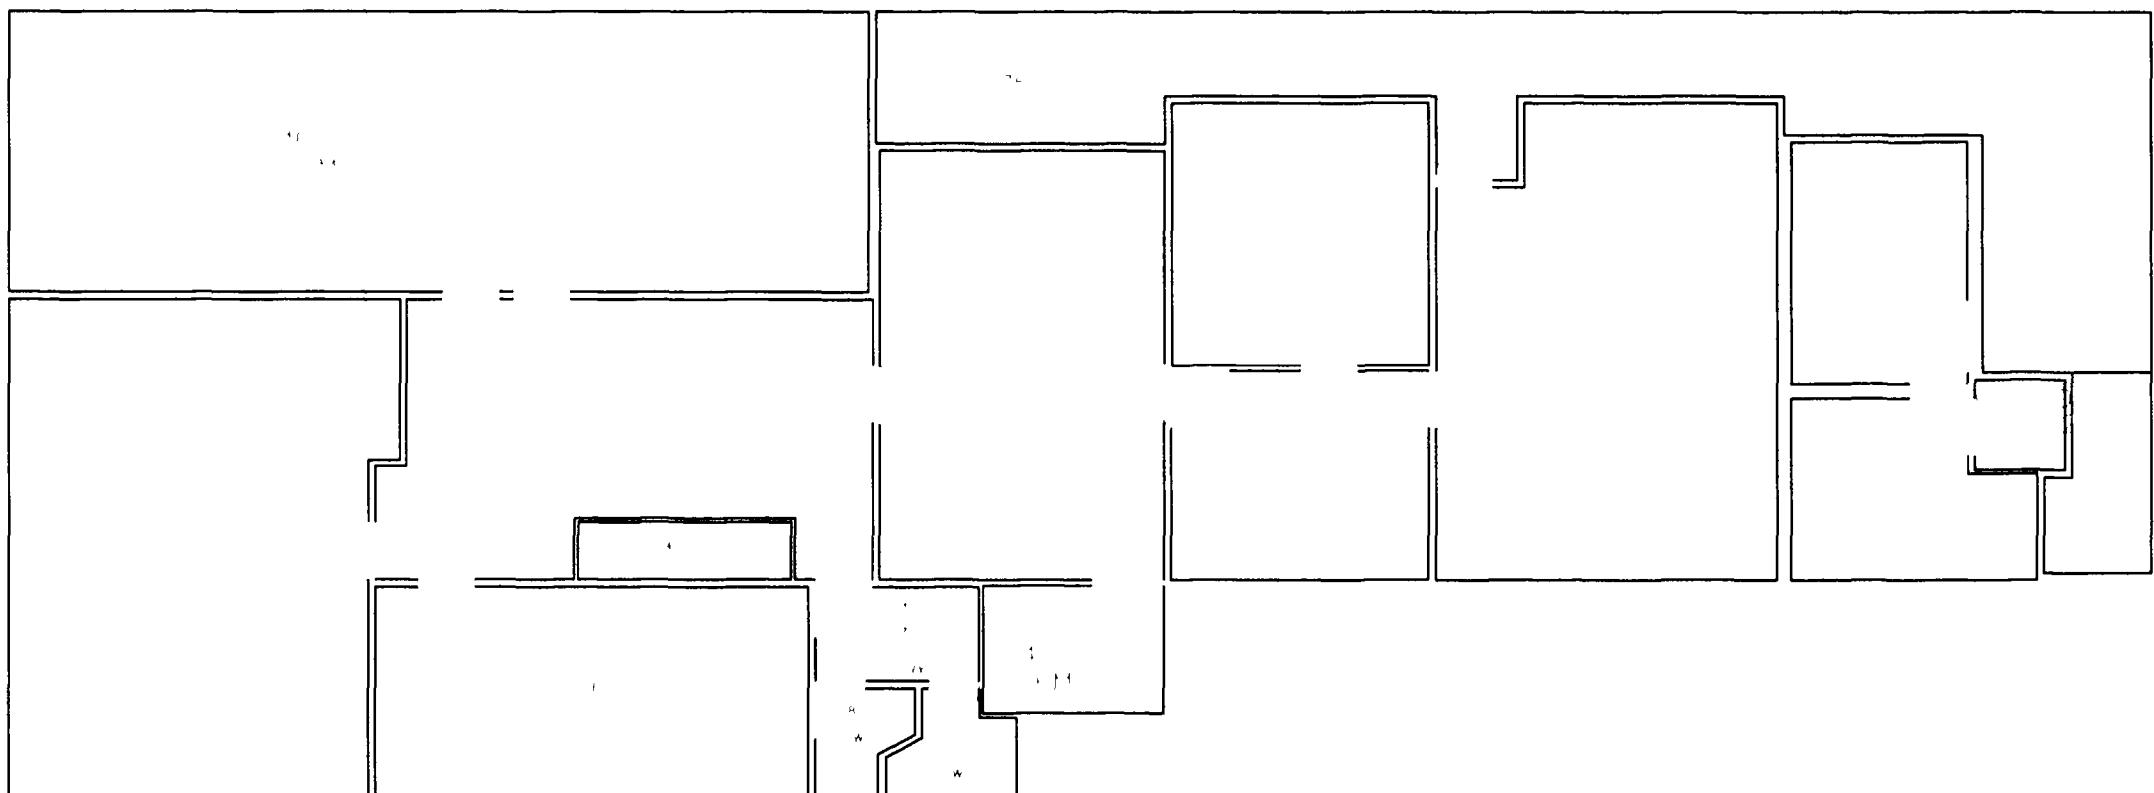
bardage	a
	bon etat	
001-0 niveau 02	visuel
